Cette « Fiche Maison Témoin 6 » fait partie d'une série issue du témoignage de Bernard sur les actions d'économies d'énergie réalisées dans sa démarche d'amélioration continue d'optimisation énergétique de sa maison

## Économies réalisées par l'isolation du bâtiment

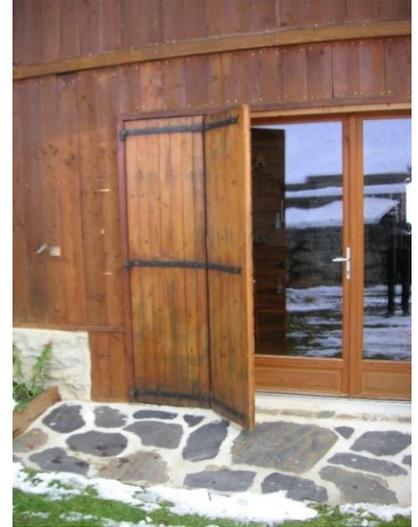
Les portes donnant sur l'extérieur ont été changées soit pour des portes pleines épaisses, soit par des portes-fenêtres. Celles-ci ainsi que les fenêtres ont été remplacées pour des doubles vitrages renforcés. La fermeture complète le soir se fait avec des volets pleins en bois, épaisseur de 6 cm et jointures étanches avec les cadres.
